# Hydraulische Berechnungen, Nachweise

Deponiebereich I: Abfluss in bestehende Waldfläche

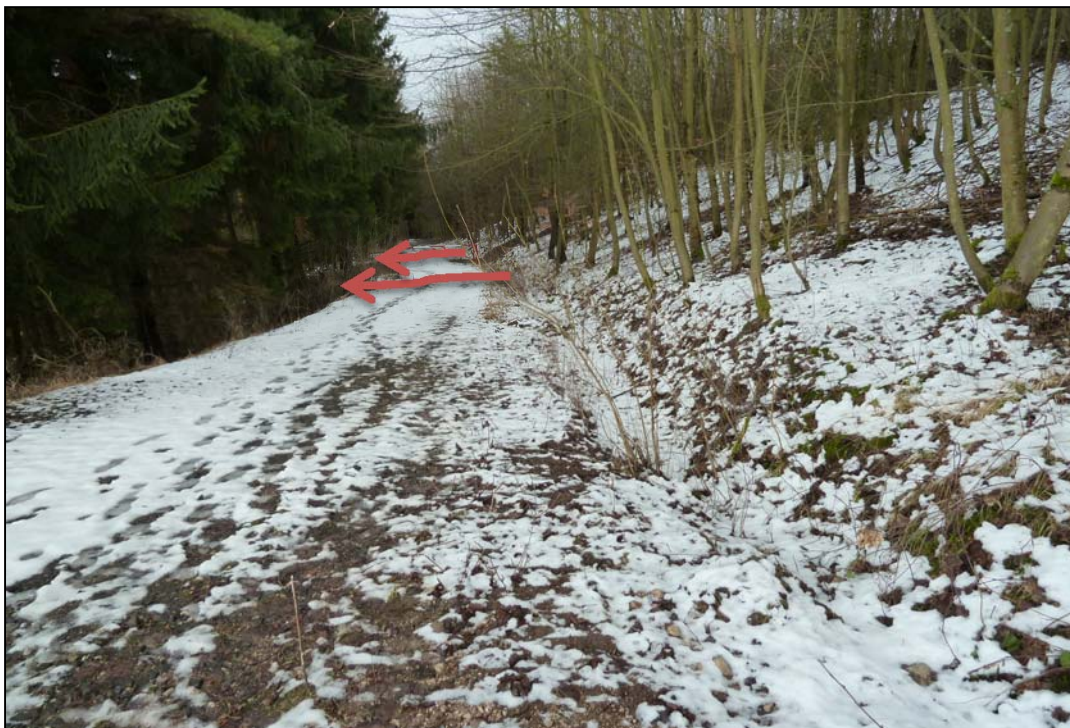
Durch die breitflächige Verteilung der Abflussmenge über die Wegfläche, vor Ableitung in den Waldbestand, ergeben sich keine schädlichen Auswirkungen.  
Erosionsspuren sind nicht erkennbar.

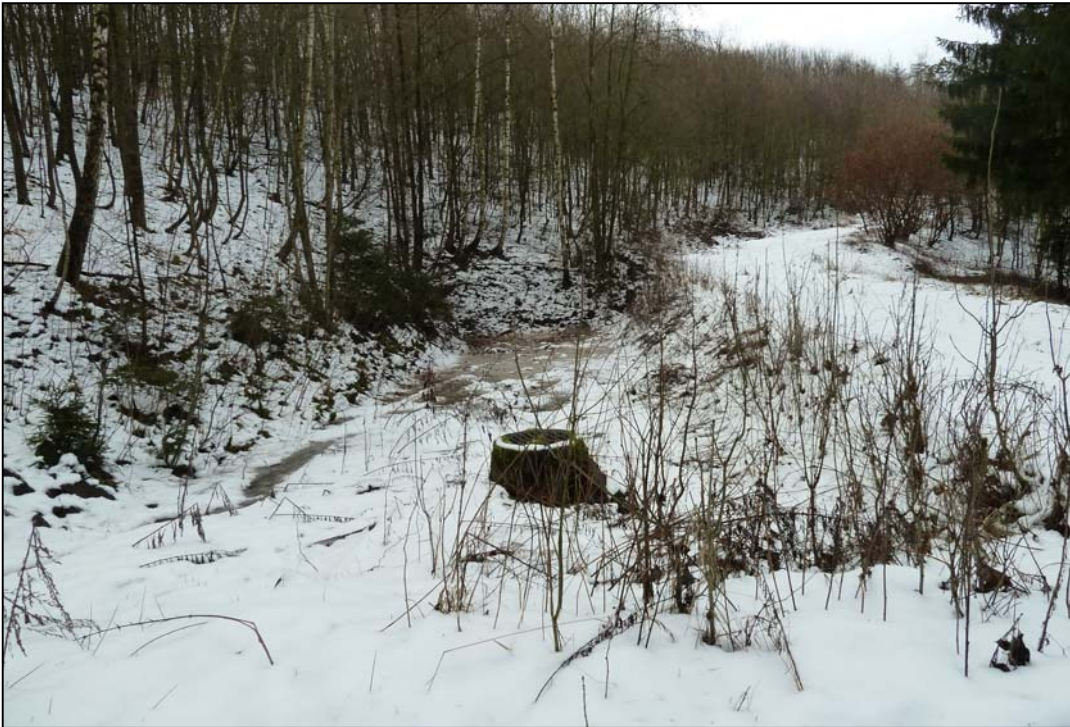
Regenrückhaltebecken RRB I -Blick nach Norden

Das vorhandene Beckenvolumen ist mit 200 m<sup>3</sup> wesentlich größer als das erforderliche Volumen. Die ursprünglichen Planfeststellungsvorgaben bleiben damit erfüllt.

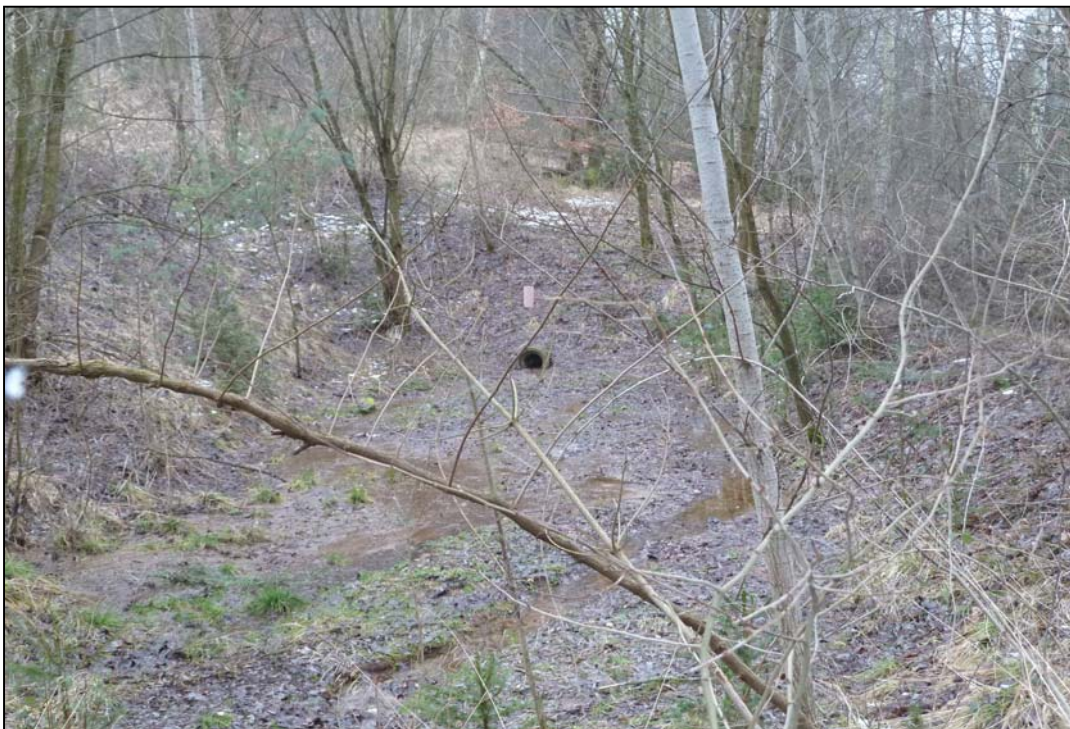
Regenrückhaltebecken RRB II -Blick nach Osten

Das vorhandene Beckenvolumen ist mit 200 m<sup>3</sup> wesentlich größer als das erforderliche Volumen. Die ursprünglichen Planfeststellungsvorgaben bleiben damit erfüllt.

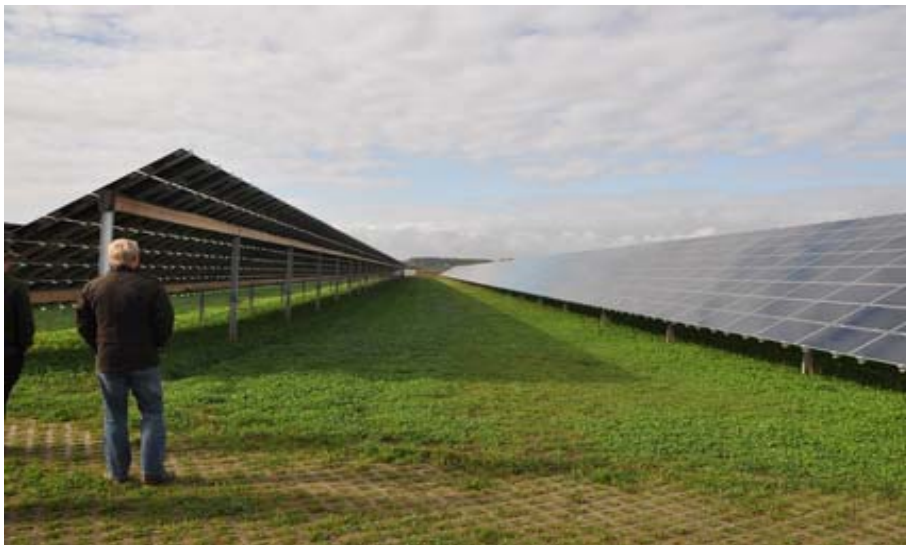
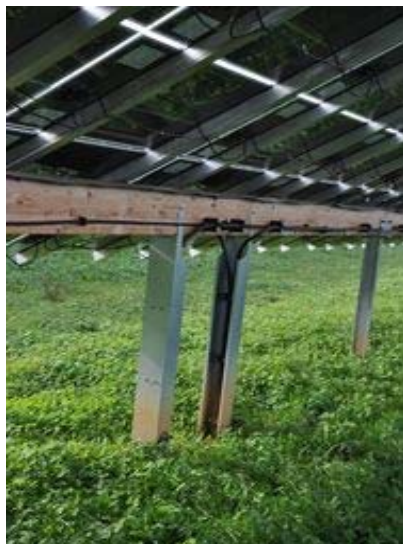
## Mögliche Erosion durch die Traufentwässerung der Module

Die auf den Bildern gezeigte Anlage wurde am 22.09.2008 in Betrieb genommen.

Die Bilder entstanden am 26.10.2009.

Trotz der großen PV-Fläche der einzelnen Modulstände zeigt sich keine Erosion im Bereich der sogenannten Tropfkante.

Darüberhinaus wird auch deutlich, dass durch die Module keine relevante Versiegelung der Aufstellflächen erfolgt.
